obra CONSTRUÇÃO DE CONJUNTO HABITACIONAL - 07 BLOCOS DE HABITAÇÃO COLETIVA EM ALVENARIA E RESTAURO DE UIP-CASA CALISTO

referência PLANTA SUPERIOR / PLANTA SÓTÃO desenho data escala 1/50

PROJETO DE RESTAURO

CASA CALISTO

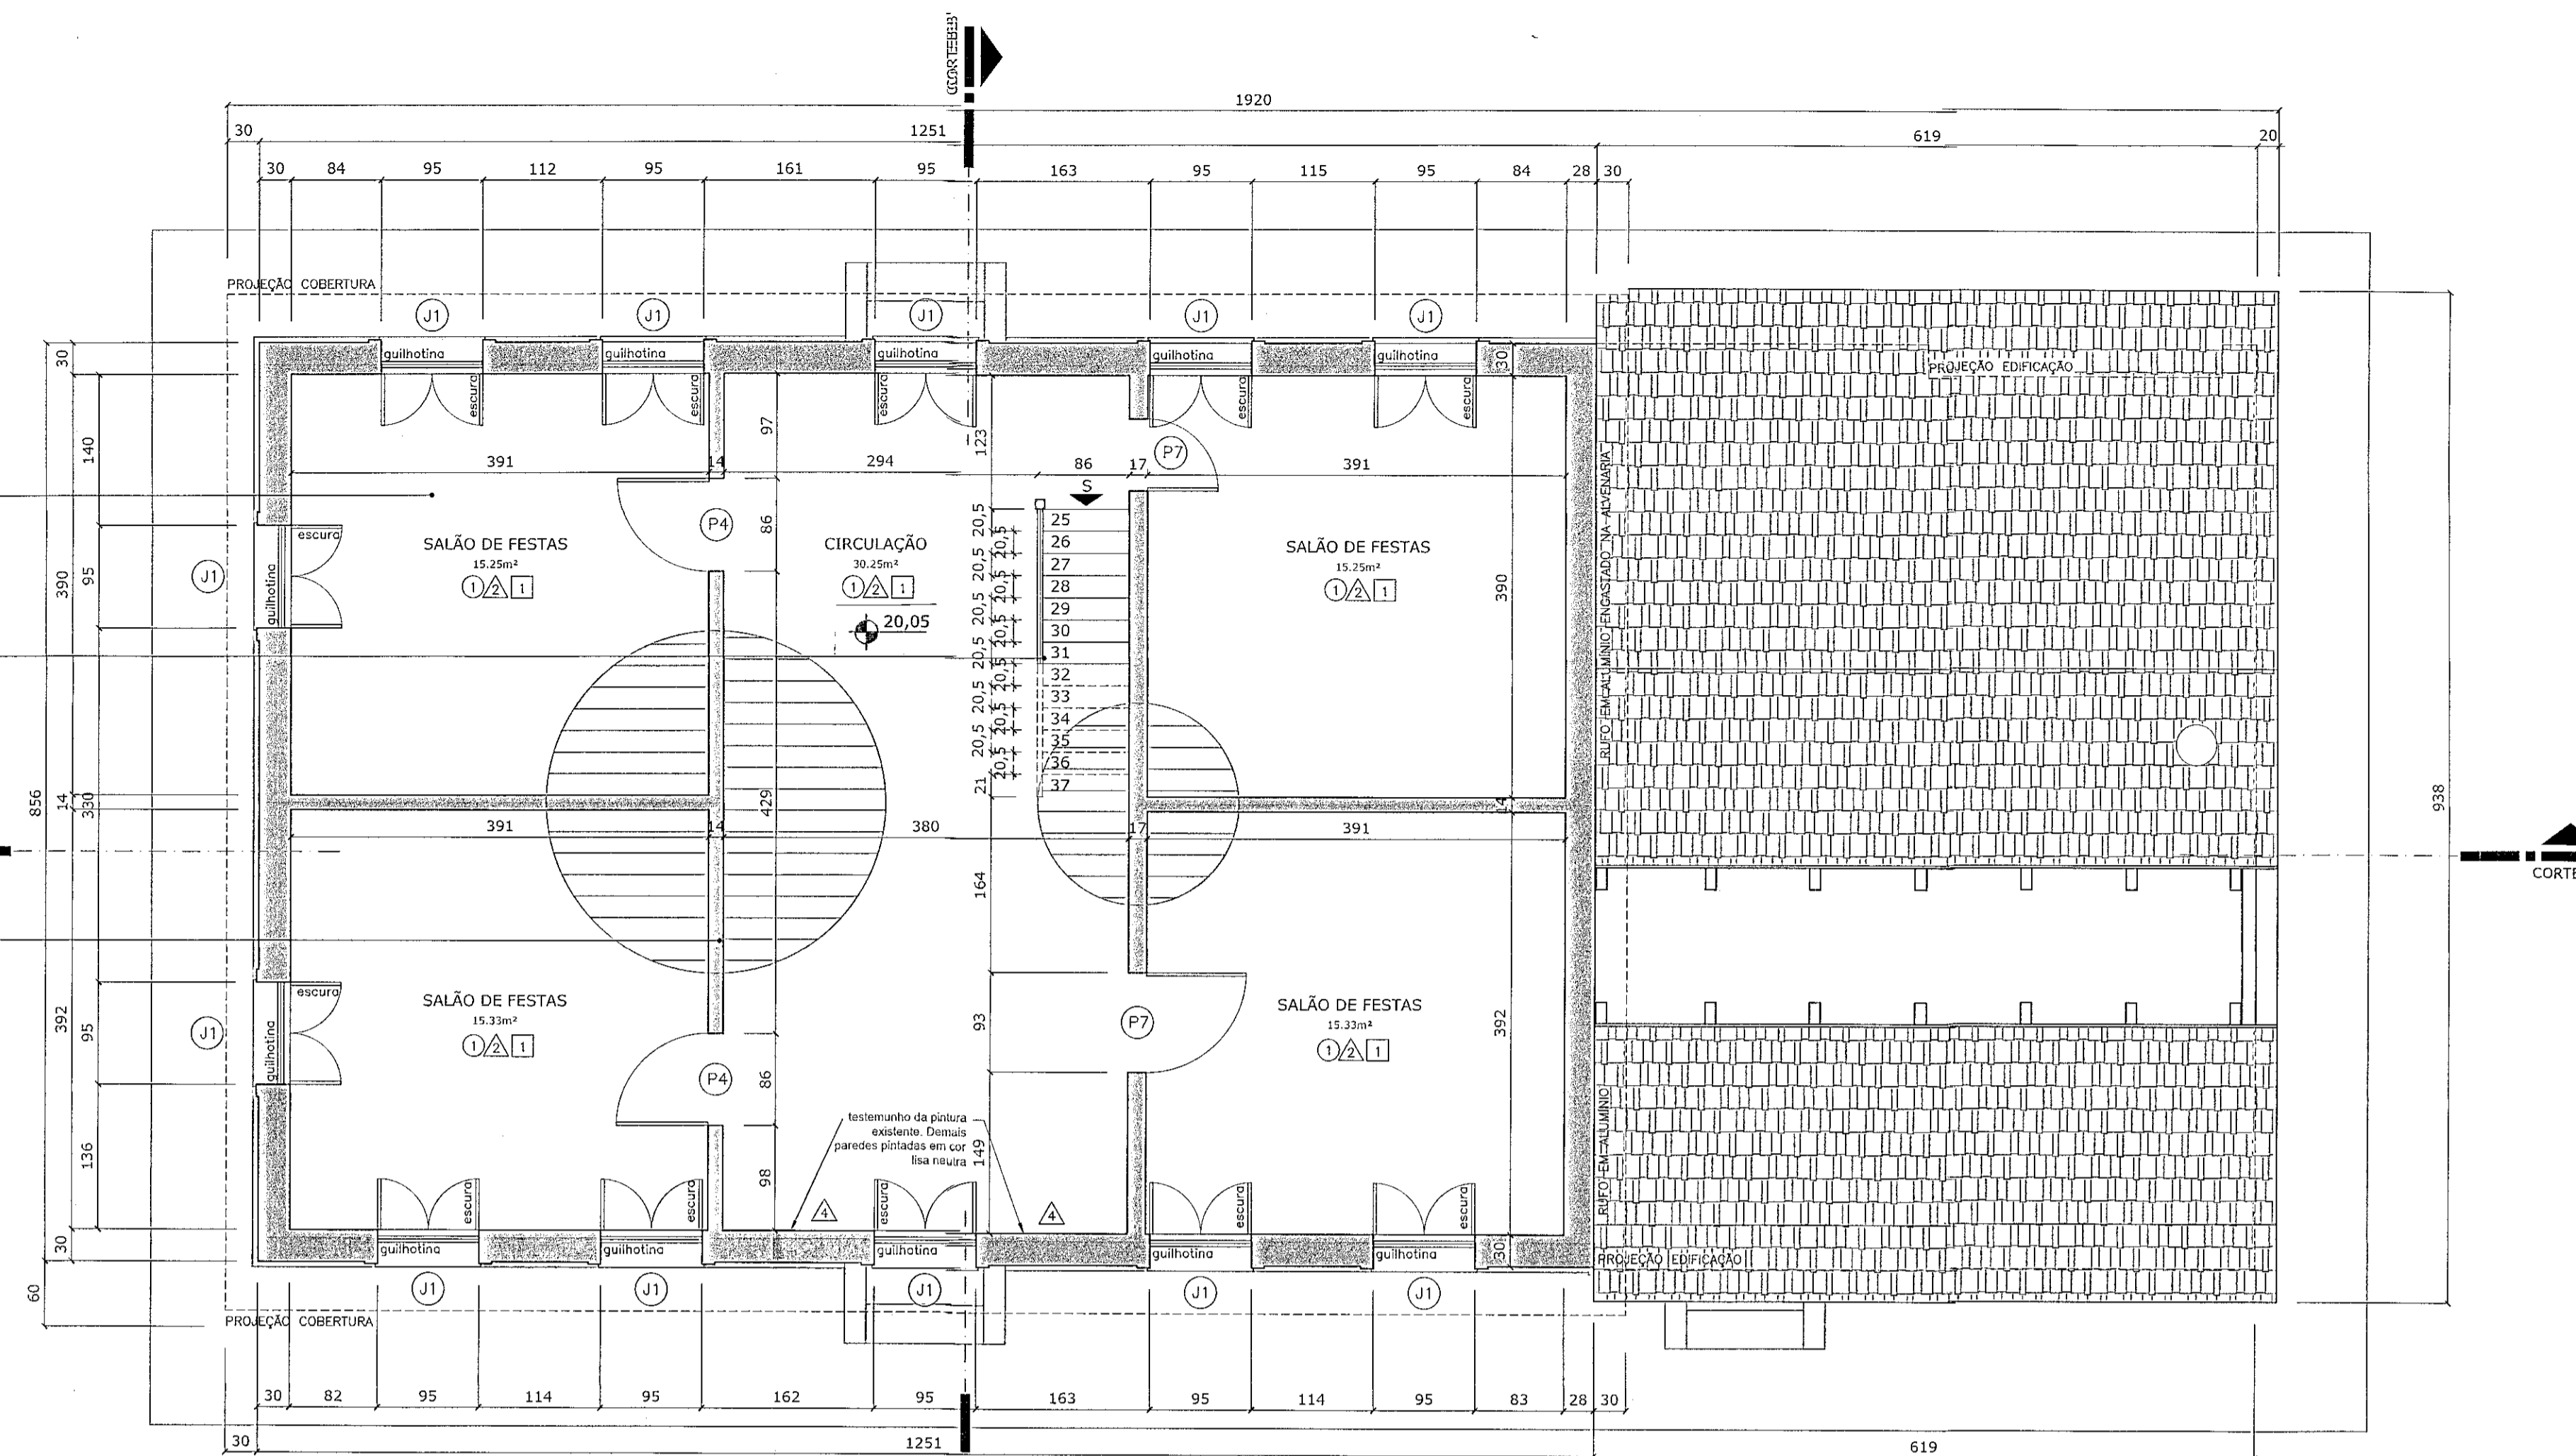
PLANTA SUPERIOR

PISO DE MADEIRA - TABUADO CORRIDO (EXISTENTE) EM BOM ESTADO DE CONSERVAÇÃO
 Revisão de peças soltas;
 Limpeza superficial e aplicação de cera.
 Atenção especial próximo às aberturas (portas e janelas) e soleiras.
 Quando necessário, nas áreas esbranquiçadas, lixamento manual e aplicação de selador incolor.

Manutenção da escada e guarda-corpo em madeira existentes.
 Encontram-se em bom estado de conservação.
 Revisão da estrutura e respeito das peças;
 Renovação da camada de selador protetivo no guarda corpo;
 Limpeza e aplicação de cera nos degraus.
 Recomenda-se a manutenção constante.

Restauração das alvenarias internas;
 Manutenção constante;
 Aplicação de tinta a base de água PVA.

Esc.: 1/50
 ÁREA COMPUTÁVEL 107,08 M2

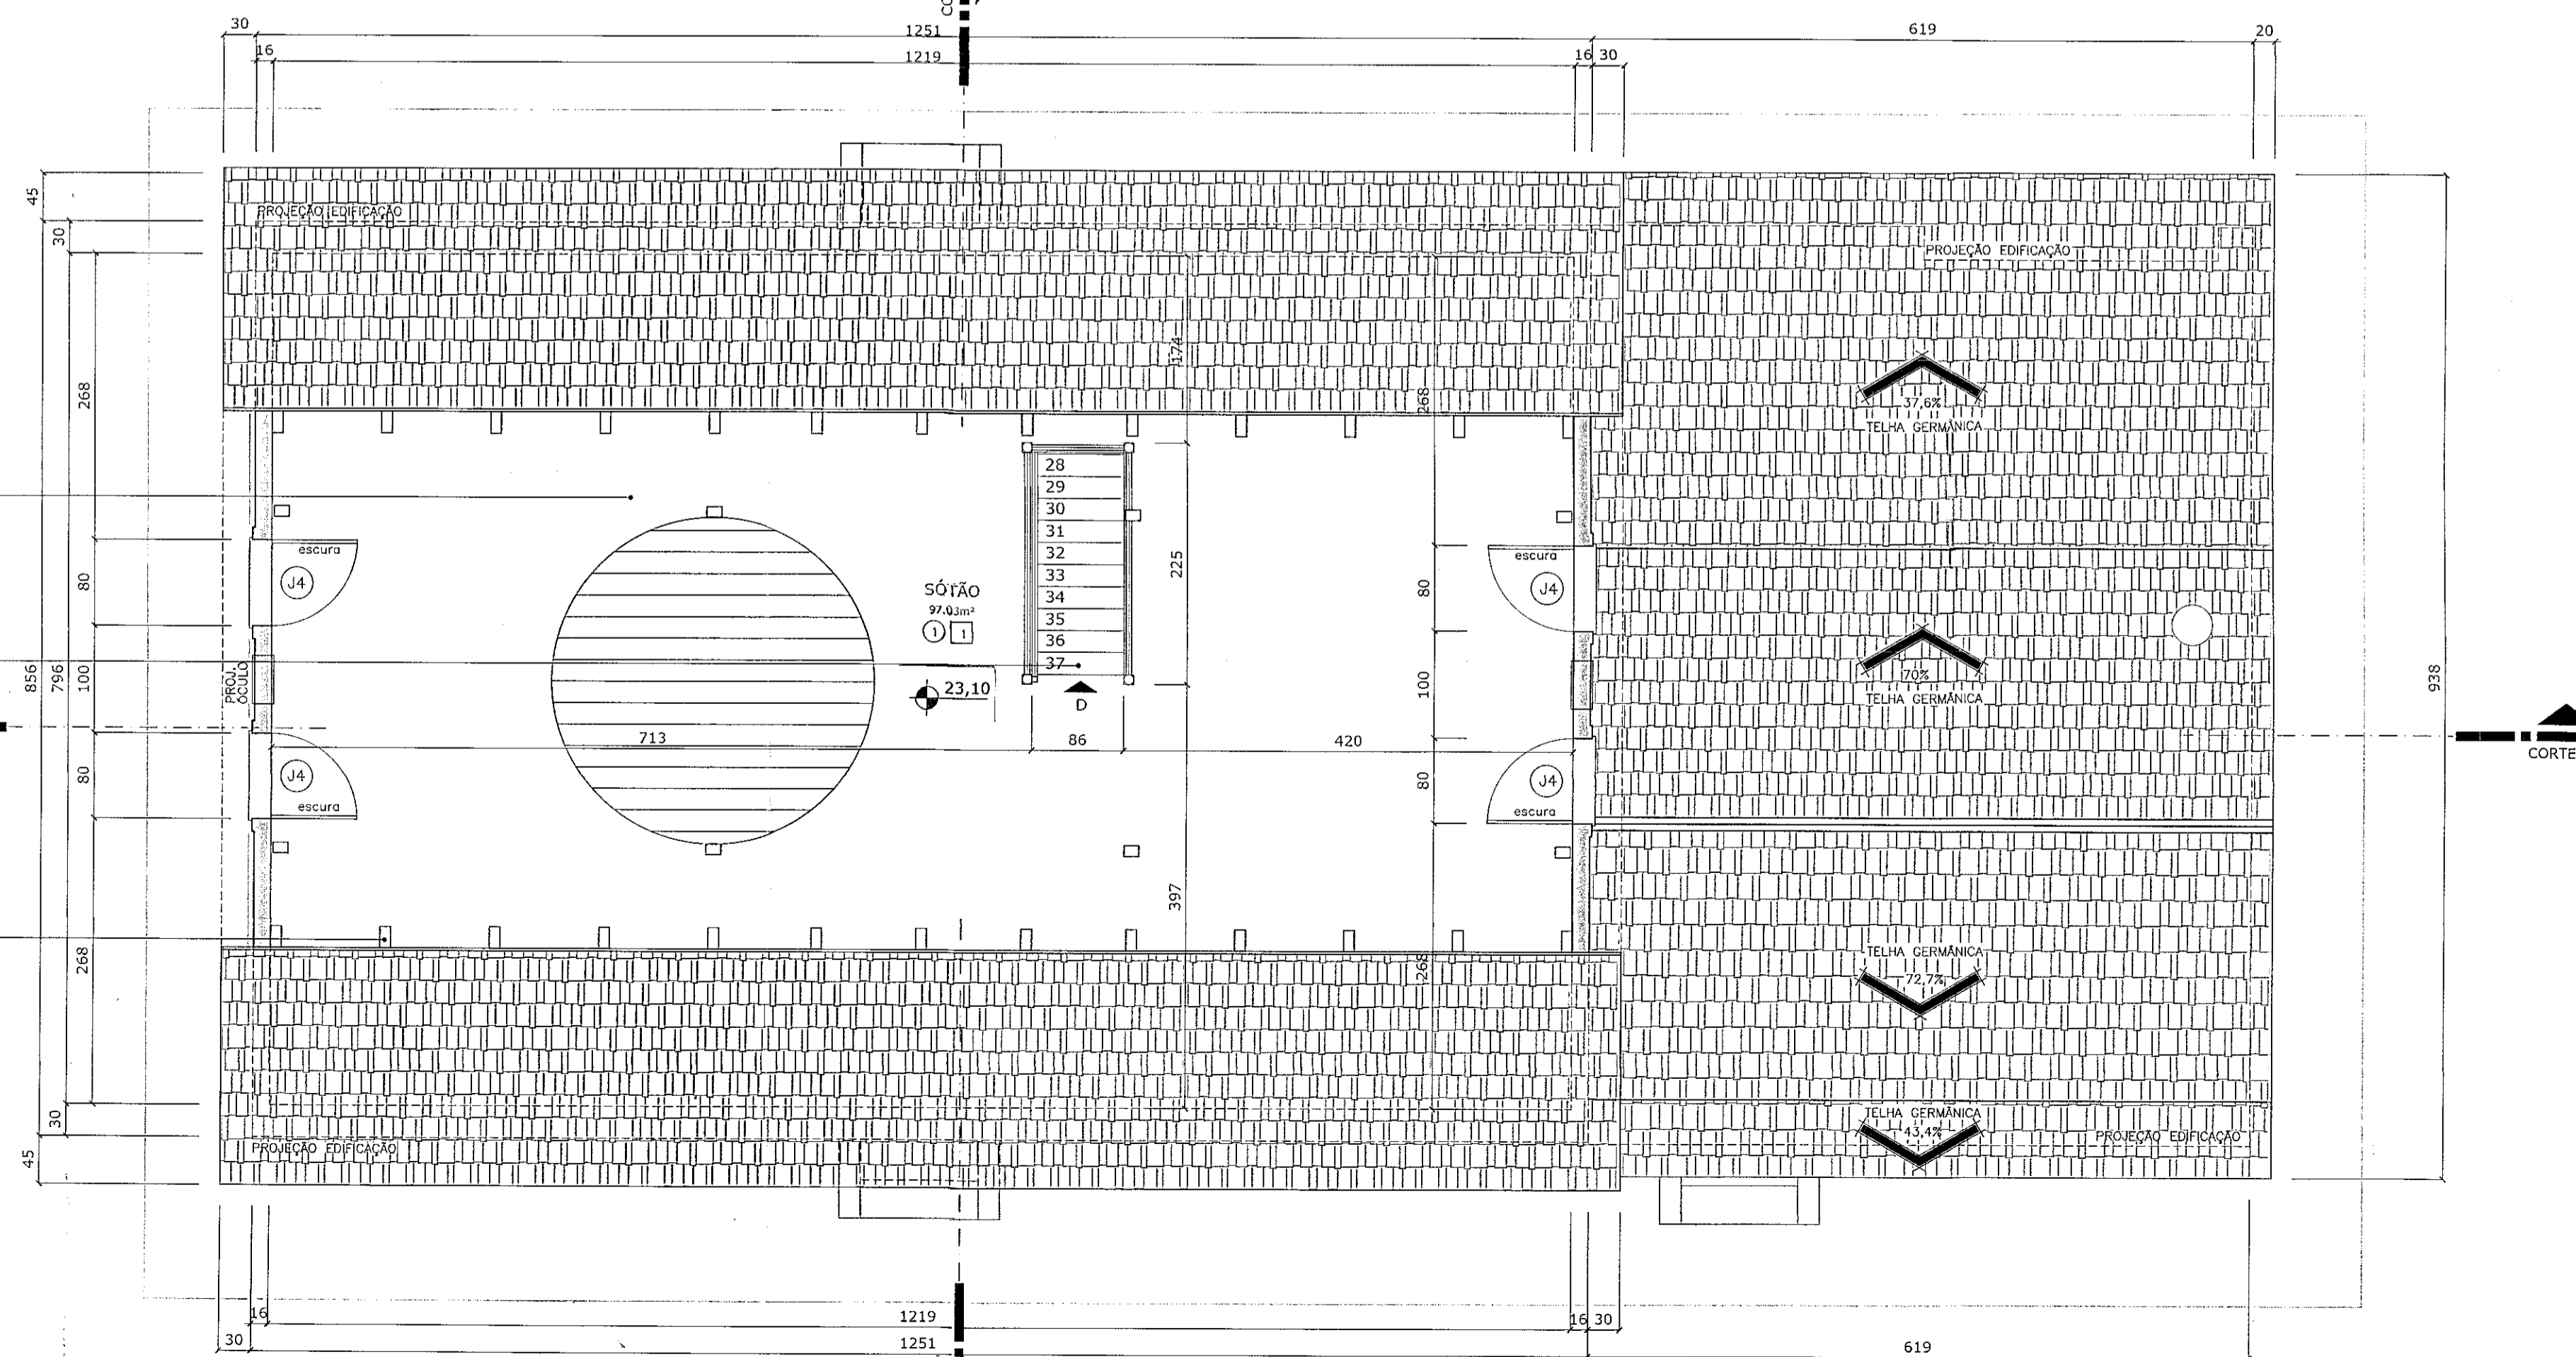
PLANTA SÓTÃO

PISO DE MADEIRA - TABUADO CORRIDO (EXISTENTE) EM BOM ESTADO DE CONSERVAÇÃO
 Revisão de peças soltas;
 Limpeza superficial e aplicação de cera.
 Atenção especial próximo às aberturas (portas e janelas) e soleiras.
 Quando necessário, nas áreas esbranquiçadas, lixamento manual e aplicação de selador incolor.

Manutenção da escada e guarda-corpo em madeira existentes.
 Encontram-se em bom estado de conservação.
 Revisão da estrutura e respeito das peças;
 Renovação da camada de selador protetivo no guarda corpo;
 Limpeza e aplicação de cera nos degraus.
 Recomenda-se a manutenção constante.

Esc.: 1/50
 ÁREA NÃO COMPUTÁVEL 63,24 M2
